Evolución del Abastecimiento de Agua Potable en Regiones Afectadas por el Terremoto V, RM, VI, VII, VIII Y IX

INFORME SITUACION AGUA POTABLE

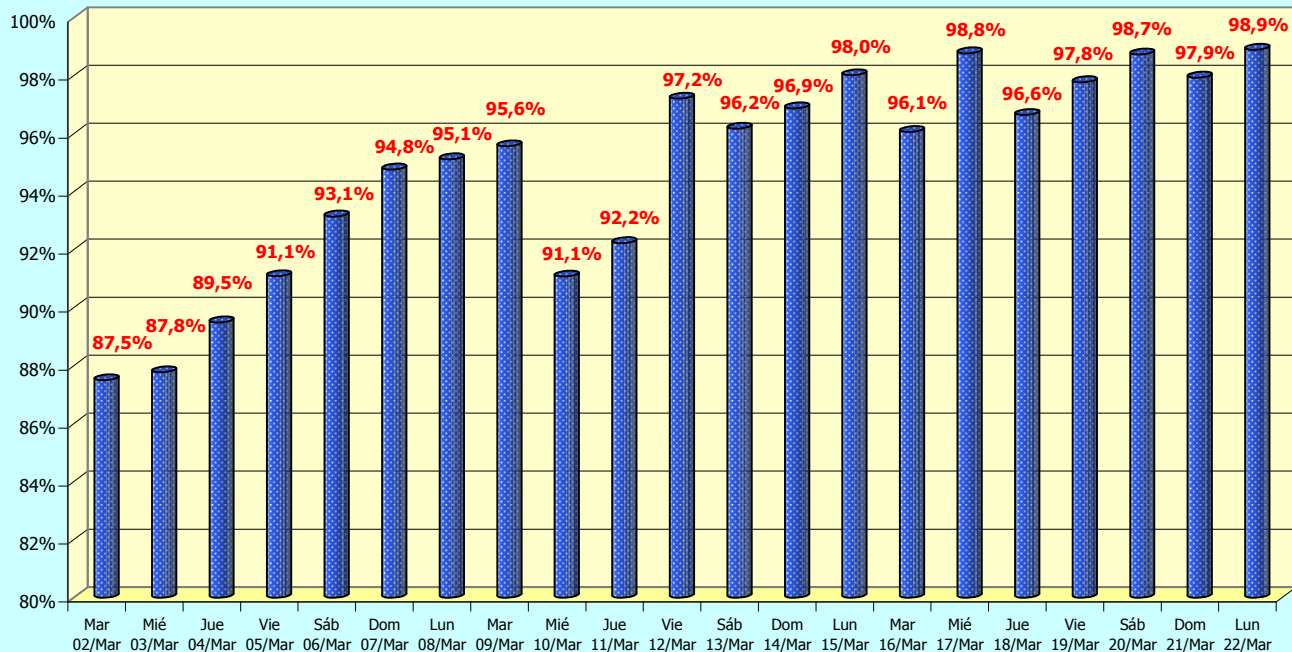
Mediante Red de Distribución

Fecha	REGIÓN AFECTADA						Nacional
	Metropolitana	Valparaíso	O´ Higgins	Maule	Bio Bio	Araucanía	
Mar 02/Mar	97,8%	95,7%	99,1%	62,1%	43,8%	96,7%	87,5%
Mié 03/Mar	98,4%	90,5%	99,1%	71,2%	43,8%	98,6%	87,8%
Jue 04/Mar	98,4%	95,2%	99,8%	80,1%	47,1%	99,7%	89,5%
Vie 05/Mar	99,6%	98,3%	99,8%	80,1%	50,5%	99,8%	91,1%
Sáb 06/Mar	100,0%	99,4%	99,9%	90,0%	57,9%	99,9%	93,1%
Dom 07/Mar	100,0%	100,0%	99,9%	92,0%	67,6%	100,0%	94,8%
Lun 08/Mar	100,0%	100,0%	99,9%	97,0%	68,0%	100,0%	95,1%
Mar 09/Mar	100,0%	100,0%	99,9%	97,1%	71,0%	100,0%	95,6%
Mié 10/Mar	100,0%	61,2%	99,9%	98,5%	73,7%	100,0%	91,1%
Jue 11/Mar	100,0%	65,0%	99,9%	96,7%	79,1%	100,0%	92,2%
Vie 12/Mar	100,0%	100,0%	99,9%	98,2%	81,6%	100,0%	97,2%
Sáb 13/Mar	100,0%	99,8%	99,9%	99,4%	74,1%	100,0%	96,2%
Dom 14/Mar	100,0%	100,0%	99,9%	99,5%	78,7%	100,0%	96,9%
Lun 15/Mar	100,0%	100,0%	99,9%	96,9%	87,6%	100,0%	98,0%
Mar 16/Mar	100,0%	100,0%	99,9%	98,1%	73,7%	100,0%	96,1%

Mié 17/Mar	100,0%	100,0%	100,0%	99,5%	91,8%	100,0%	98,8%
Jue 18/Mar	100,0%	100,0%	100,0%	99,5%	77,1%	100,0%	96,6%
Vie 19/Mar	100,0%	100,0%	100,0%	99,1%	85,1%	100,0%	97,8%
Sáb 20/Mar	100,0%	100,0%	100,0%	99,1%	91,7%	100,0%	98,7%
Dom 21/Mar	100,0%	100,0%	100,0%	99,5%	86,0%	100,0%	97,9%
Lun 22/Mar	100,0%	100,0%	100,0%	99,5%	92,6%	100,0%	98,9%
